‘17年度TPM優秀賞 第2次審査応募書類 TPM実施概況書

2017年9月

東尾メック株式会社

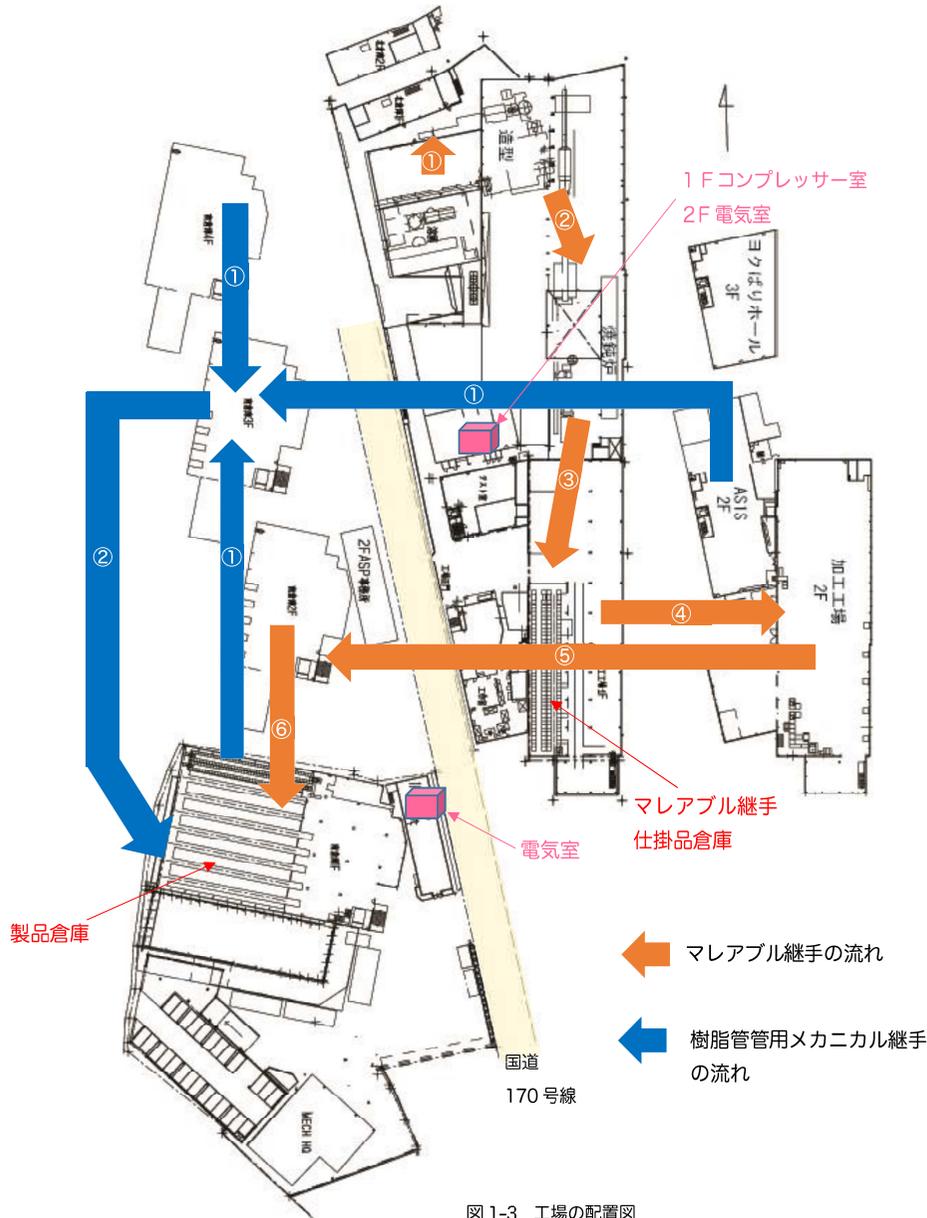
図1-3 工場の配置図

工場の配置図を図1-3に示す。

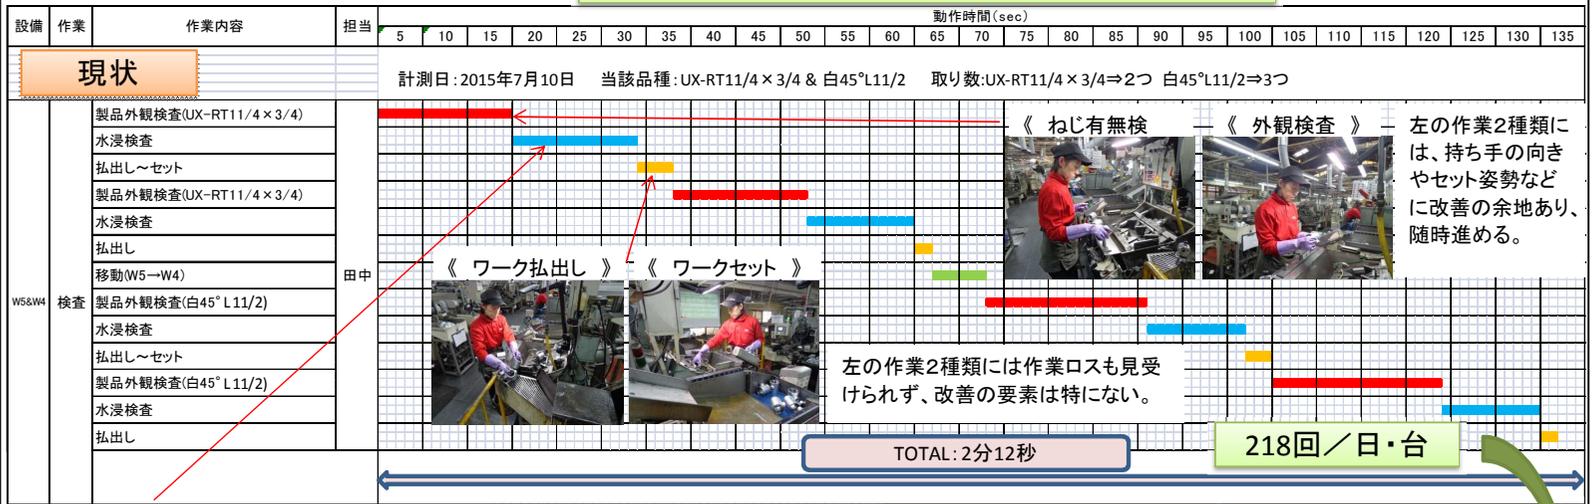
【マンマシンチャートによる考察 及び作業分析】

検査は一人二台持ち、2回検査で台移動で1サイクルとしたサンプリング

- 現在漏れ検査は検査員が付きっきりで漏れ(気泡が出る出ない)の確認を行っている。
- 多ロット品種の自動機では実績のある差圧検査機を、少ロット手動機でも運用可能としたい。

見ているだけが勿体ない!! 9sec

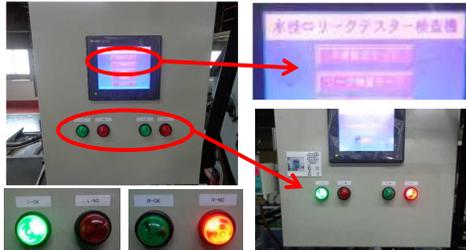
- ① 電気改造部
水浸と差圧の検査モードが存在し、用途に応じて使い分ける事が可能。

水浸の治具はそのまま活用

1. 右方向からのエア注入に対する漏れ検知を制御盤石のOK、NGランプで可視化。左方向も同様。
2. OKランプが点灯した際は払出しを行う。
3. NGランプが点灯した方向の製品については一旦漏れ不良としてカゴに入れておく。
4. 全検査が終了した後、NGとして検知されたワークを今度は水浸検査で漏れ確認を行う。

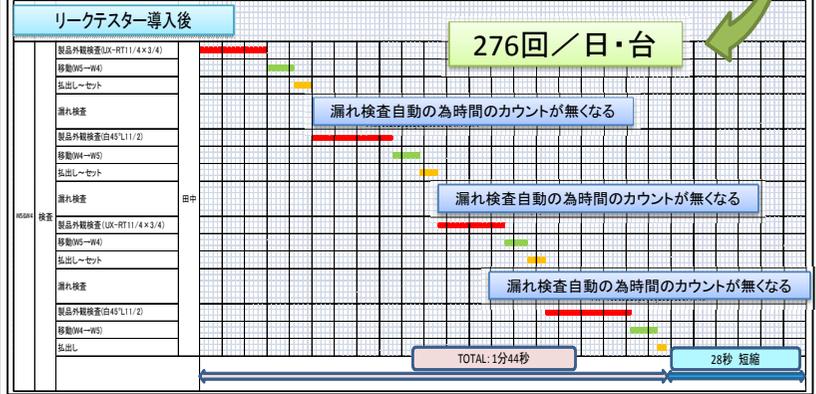
③漏れ検出(NG判定)時のメリットとデメリット

リークテスターは配管経路が左右2系統になっているため、1配管多数取りの場合すべてNG判定となり、良品も不良とみなし廃棄となるデメリットがある。反面、水浸検査は複数取りであっても、個別判定可能であり廃棄ロスは発生しない。漏れ対策を行う上でのデータとなる。

1サイクル(2台持ち)当たり218回/日だったものが276回/日が可能となり、58回/日削減され約9.5hr/月のロス削減が図れた。

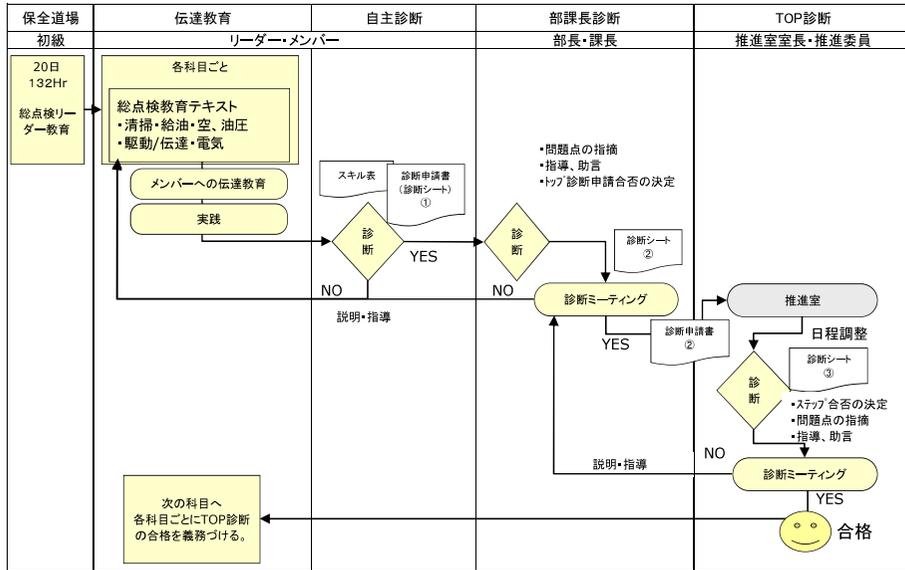
図5-28 総点検教育の仕組みと診断フロー

第3ステップで作上げた仮基準で故障、チョコ停も減少し第4ステップでは基本要素に関する正しいやり方を明確にするために前回のTPM財産である教育材料を活用して、総点検教育テキストによる総点検教育の実施「締結・潤滑・空、油圧・駆動/伝達・電気」の5項目の総点検を実施して欠陥の抽出と復元を行った。総点検の教育仕組みと診断フローを図5-28に示す。

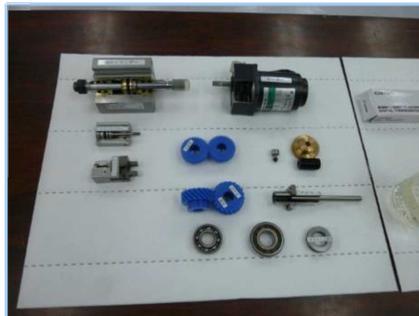
図5-29 カットモデル

(1) 教育に使用したカットモデルは社内で作成した。図5-29、5-30に示す。

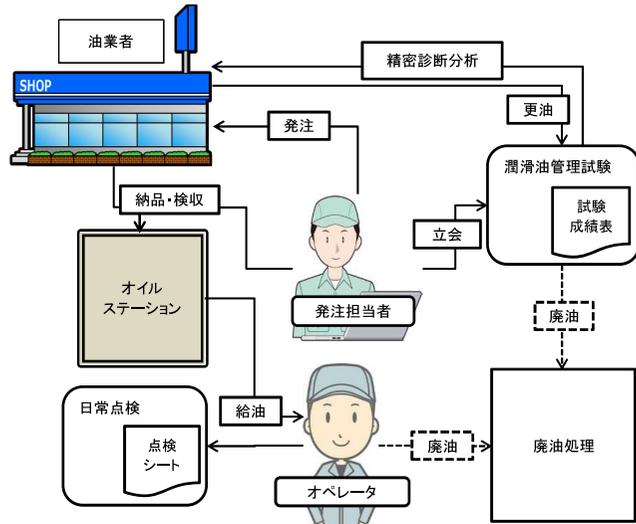
図 6-13 潤滑管理フロー

いつでも、だれでも効率的に日常給油作業ができるように鑄造に一か所、加工に二か所のオイルステーションを設置した。潤滑管理フローを図 6-13 に、オイルステーションの例を図 6-14 に示す。

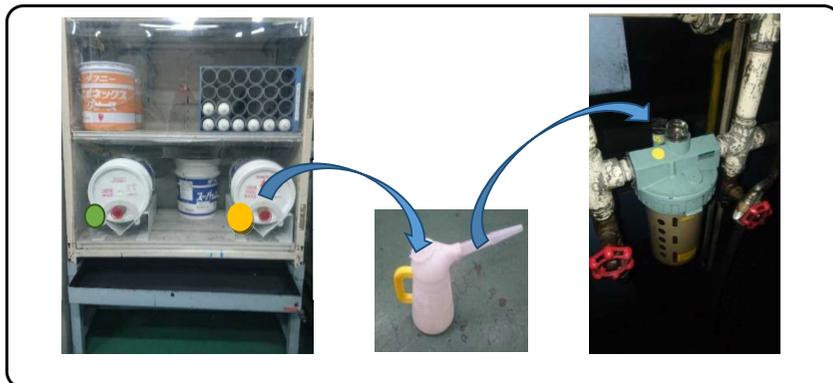
図 6-14 オイルステーションから給油口への表示工夫

油種を確認せず、色で確認するだけで間違いなく給油作業を行うために、次のような工夫をした。オイルステーションから給油箇所までの色による間違い防止の工夫をした。給油の流れイメージを図 6-14 にしめす。
