そろばん継手 施工要領書

一般配管用ステンレス鋼管

13Su~60Su

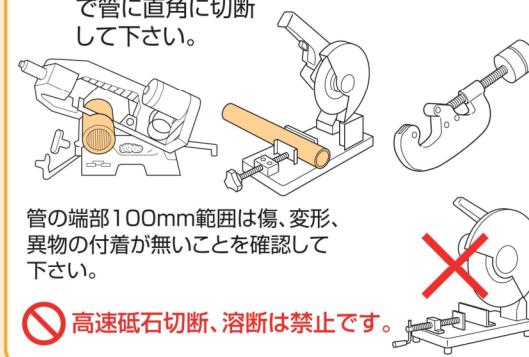
2 管の切断

バンドソー、メタルソー、ローラーカッターなどで管に直角に切断して下さい。

高速砥石切断、溶断は禁止です。

禁止事項	理由	要領書番号	チェック✓	MEMO
I	高速砥石切断機・溶断で管を切断すること	管端面の扁平、傷付きにてOリングを損傷させる恐れがある	2		
II	SU管の外面取りが無いこと	Oリングを傷付けて漏れの起きる恐れがある	3		
III	差込標線が無いままSU管を差込むこと	差込不足の異常が発見出来ず、漏れの起きる恐れがある	4		
IV	リテーナのそろばん玉の脱落品を使用すること	継手性能不足により脱管の恐れがある	5		
V	紫色のインジケーターが見える状態で放置すること	継手性能不足により脱管の恐れがある [万一の場合に備え検知機能を装備しています]	6		
VI	インジケーターが見えなくなつてから1回転以上過剰に締込むこと	継手性能不足により脱管の恐れがある	7		
VII	標線の位置が旗印を越えている状態で放置すること	標準施工されていないので、漏れや、脱管の恐れがある	8		
VIII	リテーナを再使用すること	継手性能不足により脱管・漏れが起きる恐れがある。	9

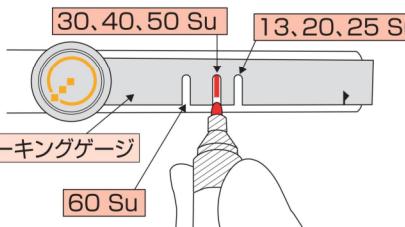
4 マーキング(標線記入) 重要

マーキングゲージを使用し、管に差し込み標線を必ず記入して下さい。

サイズ(Su)	13, 20, 25	30, 40, 50	60
標線位置	管端から43mm	管端から46mm	管端から70mm

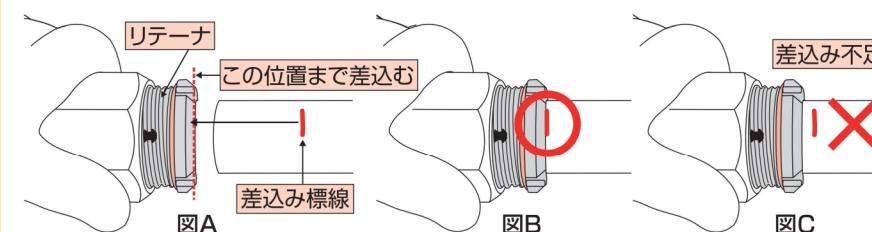
6 管の差込み

- ①継手のリテナーを外さずに管は真っ直ぐに差し込みして下さい。
- ②標線が隠れるまで、完全に差し込みして下さい。(図B参照)

注意 リテナーを外しての差し込みは禁止です。
センサーリングを押し込み、機能障害の恐れがあります。

- 注意**
- 斜め差し込みはOリングを損傷し、漏れの恐れがあります。
 - 管が継手に差し込めない場合は、リテナーを少し、ねじ戻して下さい。

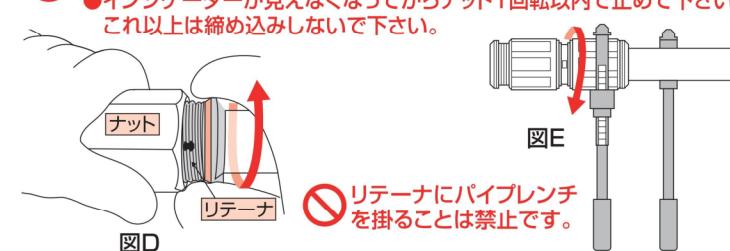
7 手締め、ナット締め込み

- ①ナットを掴み、リテナーを矢印の方向に手締めして下さい。(図D参照)
- ②続けて管とナットにレンチを掛けて、ナットを矢印の方向に紫色のインジケーターが見えなくなるまで締め込みして下さい。(図E参照)

- 手締め状態での放置はナット締め忘れにつながるので、厳禁です。
- インジケーターが見えなくなつてからナット1回転以内で止めて下さい。これ以上は締め込みしないで下さい。

注意 リテナーにパイプレンチを掛けることは禁止です。

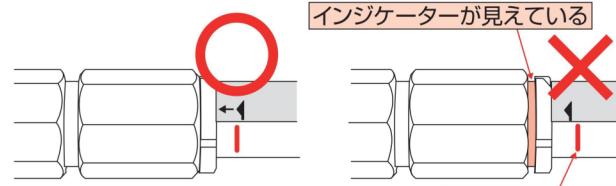
8 完了確認事項

- ①紫色のインジケーターが見えなくなっていること。
- ②標線の位置がマーキングゲージの旗印以内であること。

注意 旗印を越えている場合は、再施工して下さい。
インジケーターが見えている場合はナットを増し締めして下さい。
